Reteaua Seismica Educationala din Romania (ROEDUSEIS-NET)

Efectele cutremurului din 4 martie 1977 asupra clădirilor, în grade de avariere conform EMS-98

Grade de avariere (Scara Macroseismică Europeană EMS-98). Clădiri din zidărie și clădiri cu schelet din beton armat.

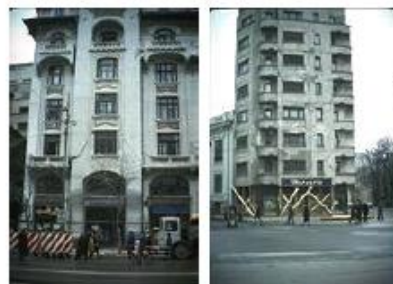
Gradul 3- Avariere substanțială până la grea (avariere structurală moderată, avariere nestructurală grea), Fig. 1.

Clădiri din zidărie. Crăpături întinse în majoritatea pereților, tiglele de pe acoperiș detașate. Ruperea coșurilor la linia acoperișului; ruperea elementelor individuale nestructurale (pereți despărțitori, frontoane).

Gradul 4- Avariere foarte grea (avariere structurală grea, avariere nestructurală foarte grea), Fig. 2, Fig. 3.

Fig. 1. Structură din zidărie (P-5E)-Bd. Bălcescu nr. 26

Fig. 2. Zidărie cu schelet din beton armat (P-7E)-Bd. Magheru nr. 24

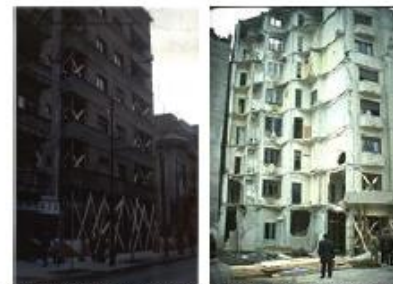
Clădiri din beton armat. Crăpături în elementele structurale, cu ruperea la compresie a betonului și ruperea barelor de armare, cedarea aderenței barelor de armare din grinzi; înclinarea stâlpiilor. Ruperea unui mic număr de stâlpi sau a unui singur etaj superior.

Gradul 5- Distrugere (avariere structurală foarte gravă), Fig. 4, Fig. 5, Fig. 6, Fig. 7, Fig. 8.

Fig. 3. Zidărie și schelet din beton armat (P-7E)- Bd. Kogălniceanu nr. 7-9

Fig. 4. Clădire cu schelet de beton armat (P-7E)-Bd. Magheru nr. 5 (Franklin nr. 11)

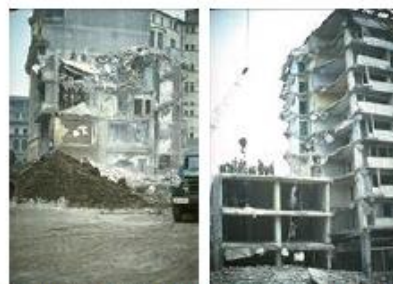
Clădiri din beton armat. Distrugerea parterului sau a unor părți ale clădirilor.

Fig. 5. Clădire cu schelet de beton armat (P-10...12E) și (P-110E)- Str. Colonadelor (Str. I. Ghica nr.8) și str. Bibliotecii nr. 6 București (Continental)

Fig. 6. Clădire cu diafragme de beton armat și parter flexibil (P-8E)- Sos. Stefan cel Mare nr. 33 București (colț cu Lizeanu)

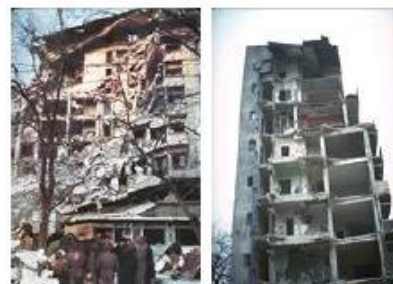
Fig. 7. Zidărie cu schelet din beton armat (P-8E)- Bd. Bălcescu nr. 3-5 (Dunărea)

Fig. 8. Clădire cu schelet de beton armat (P-8E)- Str. Apolodor nr. 31
