EPECTELE CUTREMURELOR DE PAMANT ASUPRA CLADIRILOR

Daniela DOBRE^{1,3}, Claudiu-Sorin DRAGOMIR^{2,3}, Emil-Sever GEORGESCU³, Ioan Sorin Borgia³

³Institutul Național de Cercetare Dezvoltare în Construcții, Urbanism și Dezvoltare Teritorială Durabilă URBAN – INCERC, Sucursala INCERC București, România

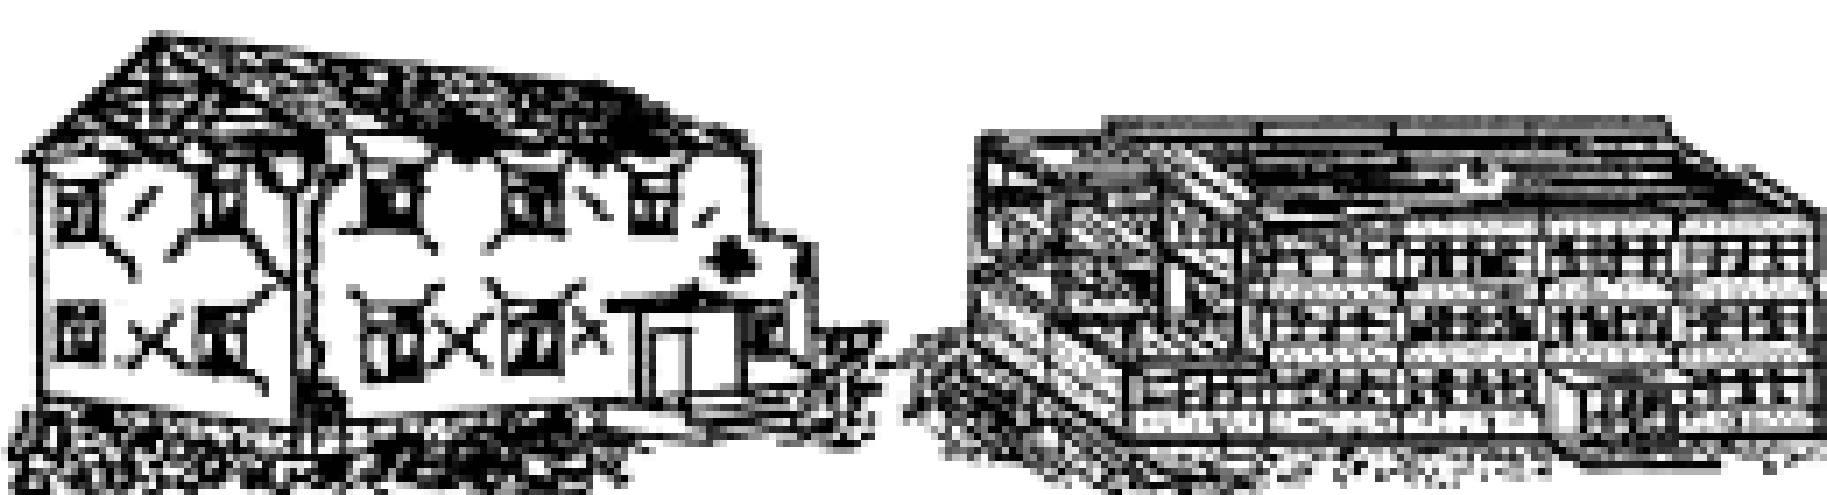
Gradul 4-Avariere foarte grea (avariere structurală grea, avariere nestructurală foarte grea), Fig. 1, Fig. 2, Fig. 3, Fig. 6.

Clădiri din zidărie. Distrugere serioasă a pereților; cedare structurală parțială a acoperișurilor și planșecilor.

Clădiri din beton armat. Crăpături în elementele structurale, cu ruperea la compresiune a betonului și ruperea barelor de armare; cedarea aderenței barelor de armare din grinzi; înclinarea stâlpilor. Ruperea unui mic număr de stâlpi sau a unui singur etaj superior.

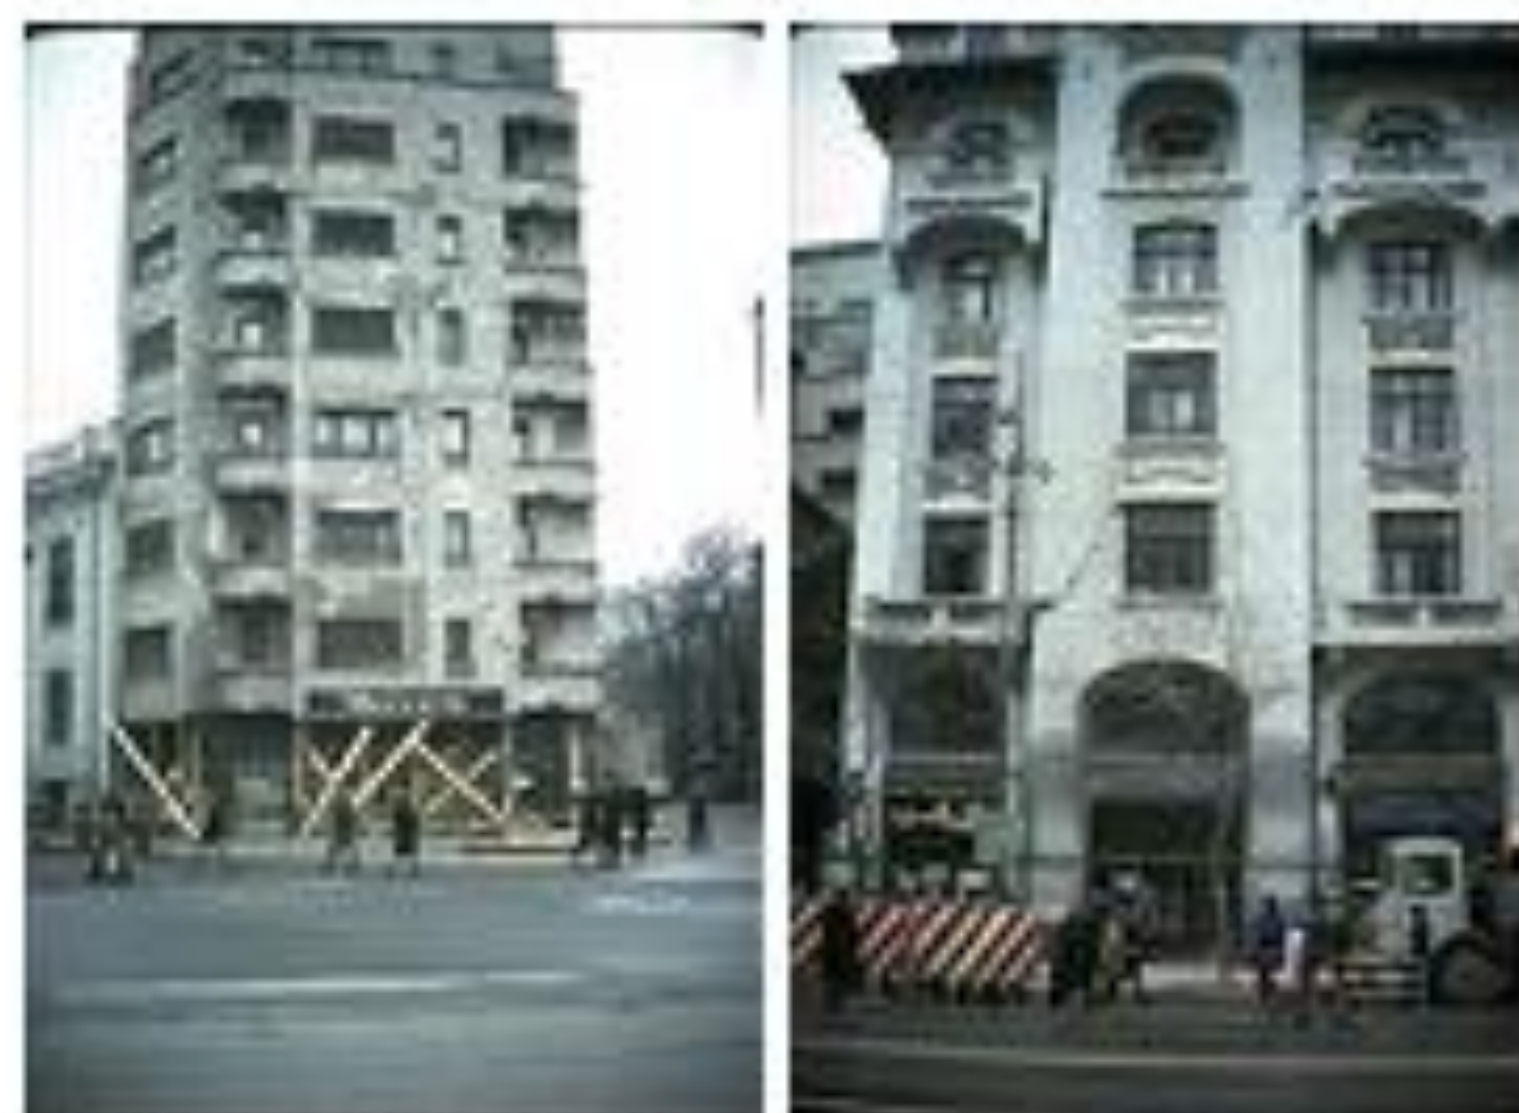
Fig. 1. Zădărie cu schelet din beton armat (P+7E)-Bd. Magheru nr. 24. Fig. 2. Structură din zidărie (P+5E)-Bd. Bălcescu nr. 26;

Gradul 3-Avariere substanțială până la grea (avariere structurală moderată, avariere nestructurală grea), Fig. 1, Fig. 2, Fig. 6.

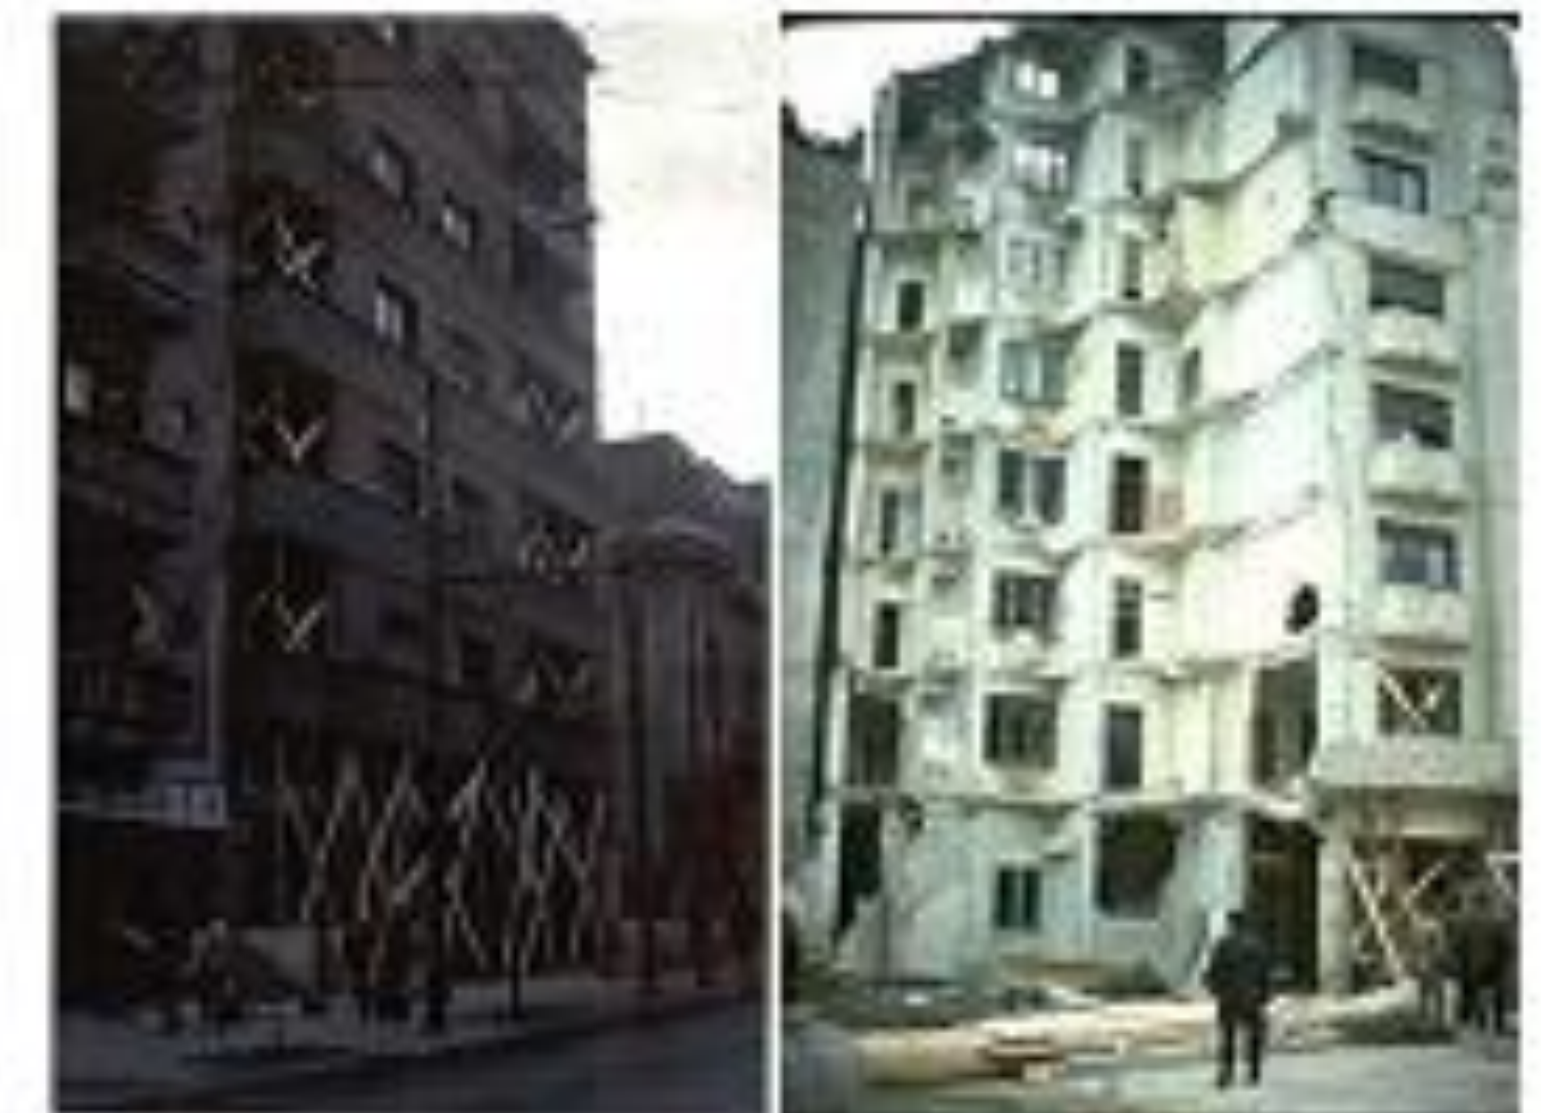
Fig. 3. Zădărie și schelet din beton armat (P+7E)- Bd. Kogălniceanu nr. 7 - 9. Fig. 4. Clădire cu schelet de beton armat (P+7E)-Bd. Magheru nr. 5 (Franklin nr. 11)

Gradul 5-Distrugere (avariere structurală foarte gravă), Fig. 4, Fig. 5, Fig. 6, Fig. 7, Fig. 8

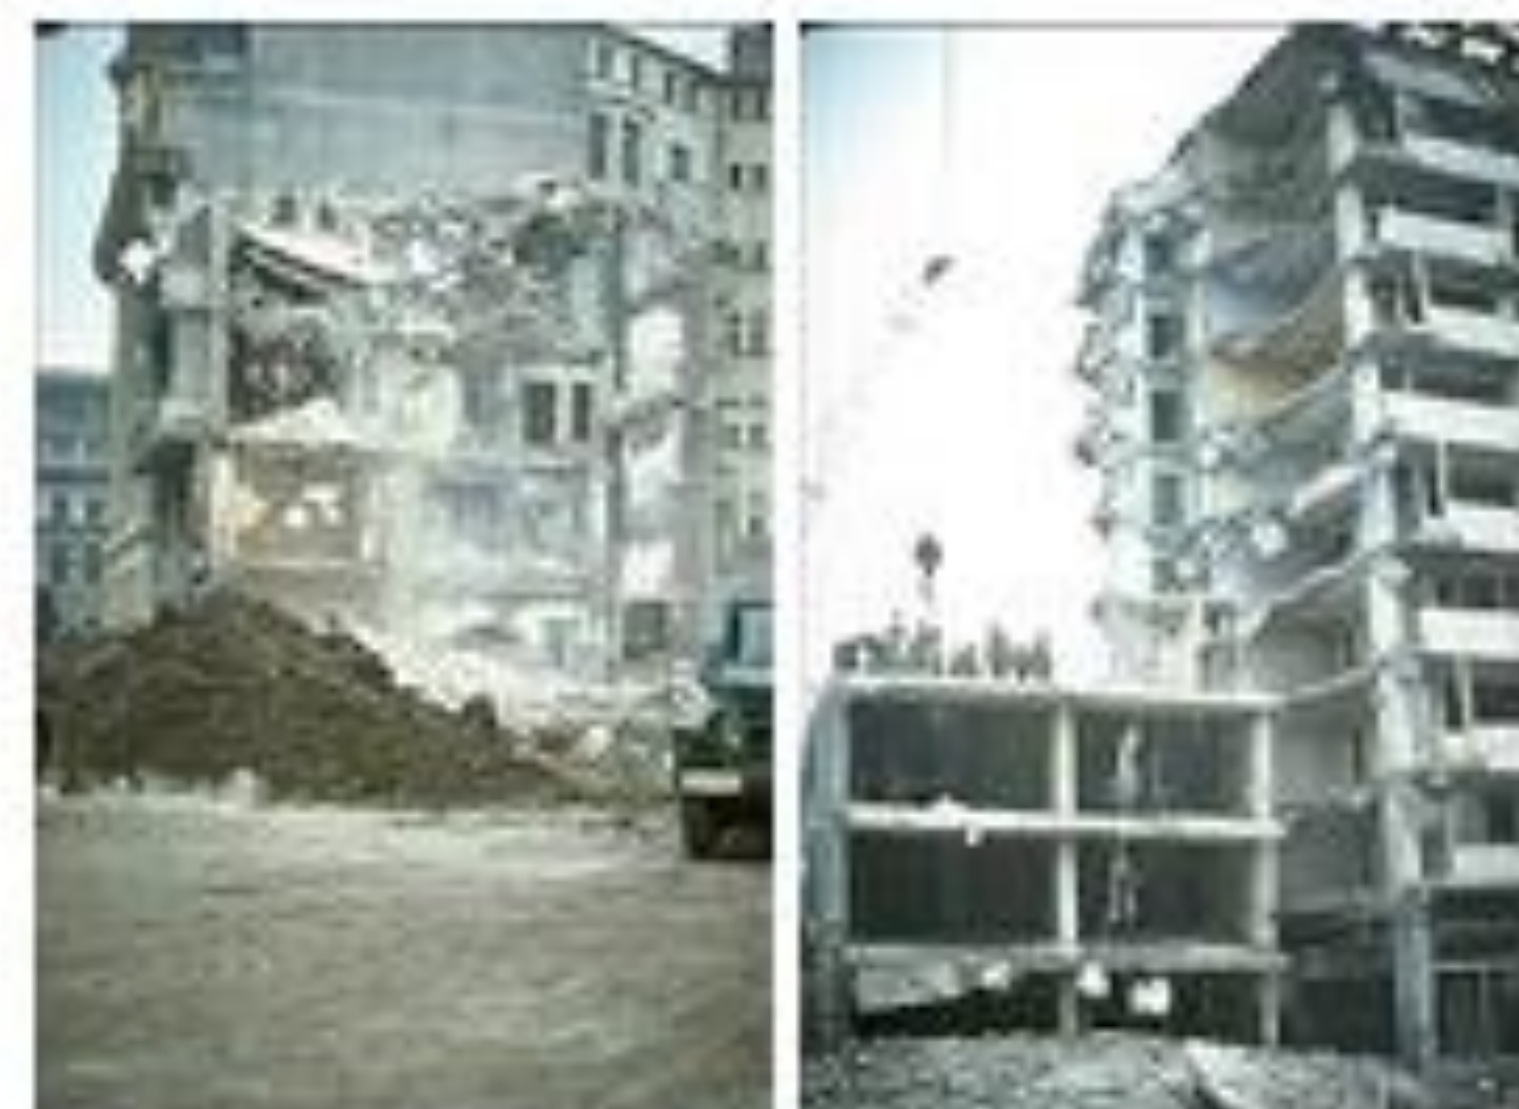
Fig. 5. Clădire cu schelet de beton armat (P+10...12E) și (P+110E)- Str. Colozadelor (Str. J. Ghica nr.8) și str. Bibliotecii nr. 6 București (Continental) Fig. 6. Clădire cu diafragme de beton armat și parter flexibil (P+8E)- Sos. Stefan cel Mare nr. 33 București (colț cu Lizanu);

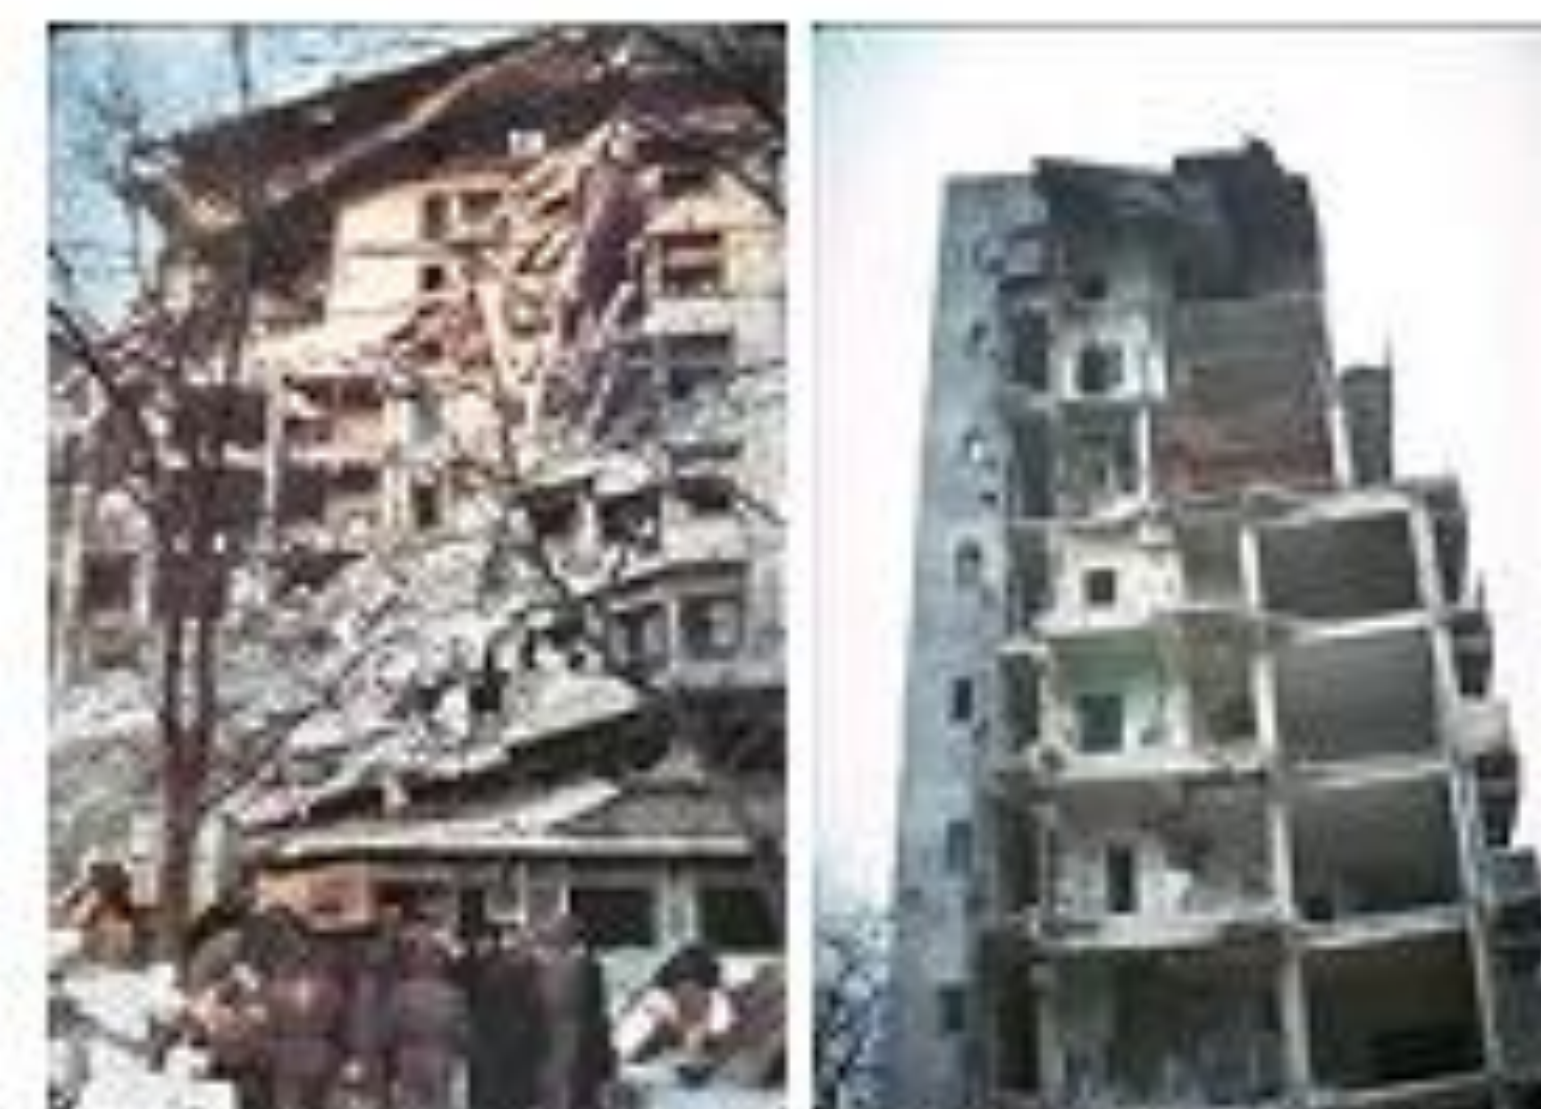
Fig. 7. Zădărie cu schelet din beton armat (P+8E)- Bd. Bălcescu nr. 3 - 5 București (Dunărea) Fig. 8. Clădire cu schelet de beton armat (P+8E)- Str. Apolodor nr. 31

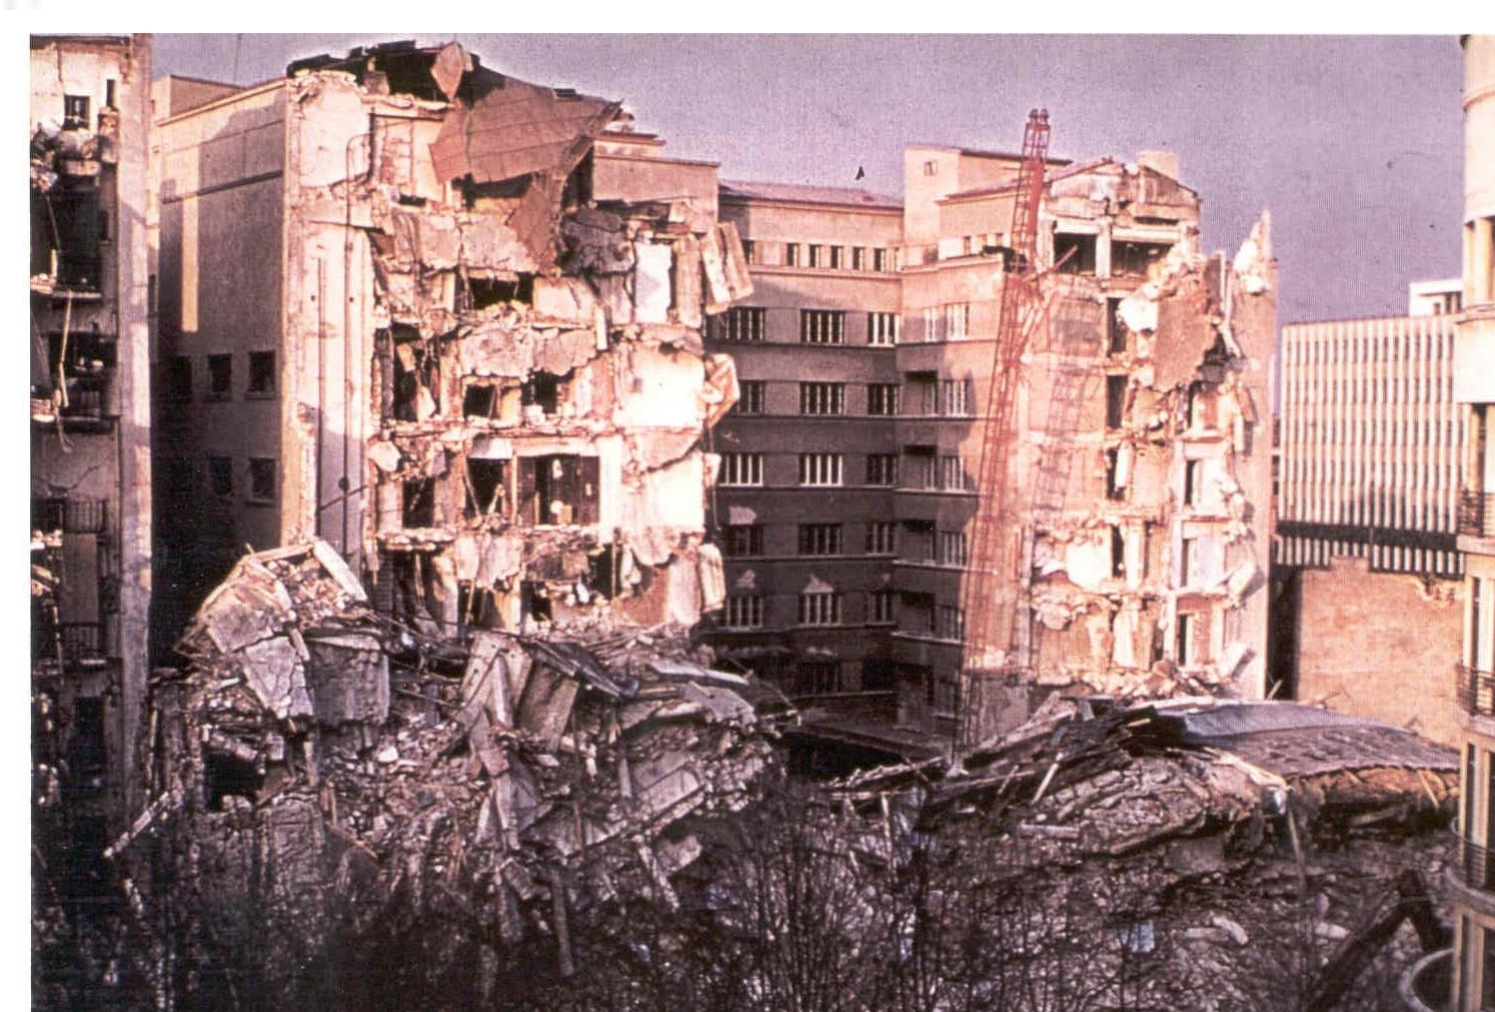
Clădire cu schelet de beton armat (P+8E). Calea Victoriei nr. 63 - 69 București (Nestor). Construcție prăbușită. Gradul de avariere 5.
