## FIȘĂ DE EVALUARE V

### I. Alegeți varianta de răspuns pe care o considerați corectă.

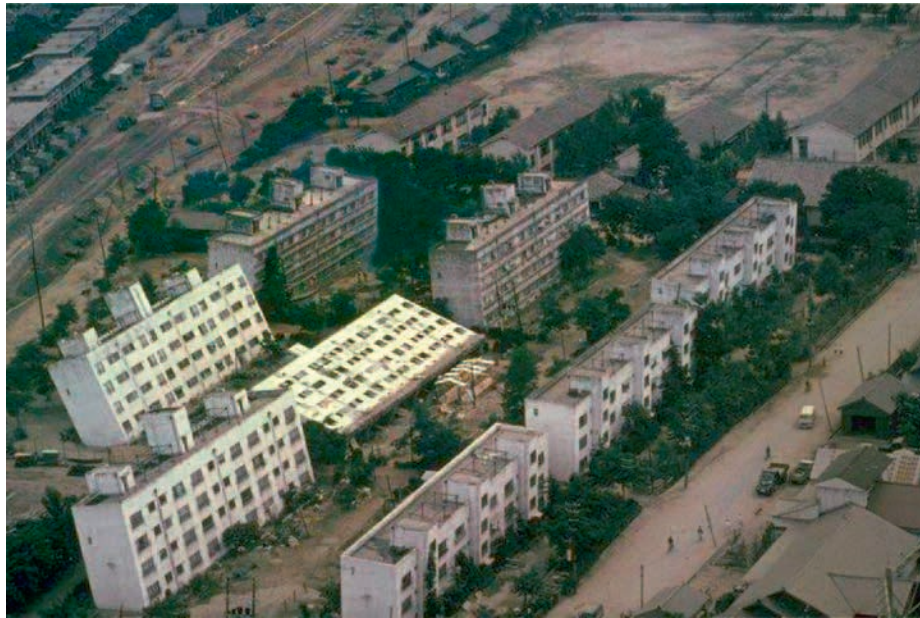
4. Precizați care este fenomenul care a condus la răsturnarea clădirilor prezentate în imaginea alăturată.

- a) fenomenul de alunecare;
- b) fenomenul de falie a scoarței pământului;
- c) efectul de etaj slab;
- d) absența contravântuirilor;
- e) fenomenul de lichefiere.
