## BRAȘOVUL ȘI SEISMELE

**Emil-Sever GEORGESCU<sup>1</sup>, Daniela DOBRE<sup>1,2</sup>, Claudiu-Sorin DRAGOMIR<sup>1,3</sup>, Ioan Sorin BORCIA<sup>1</sup>**

<sup>1</sup>Institutul National de Cercetare Dezvoltare în Construcții, Urbanism și Dezvoltare Teritorială Durabilă URBAN – INCERC, Sucursala INCERC București, România

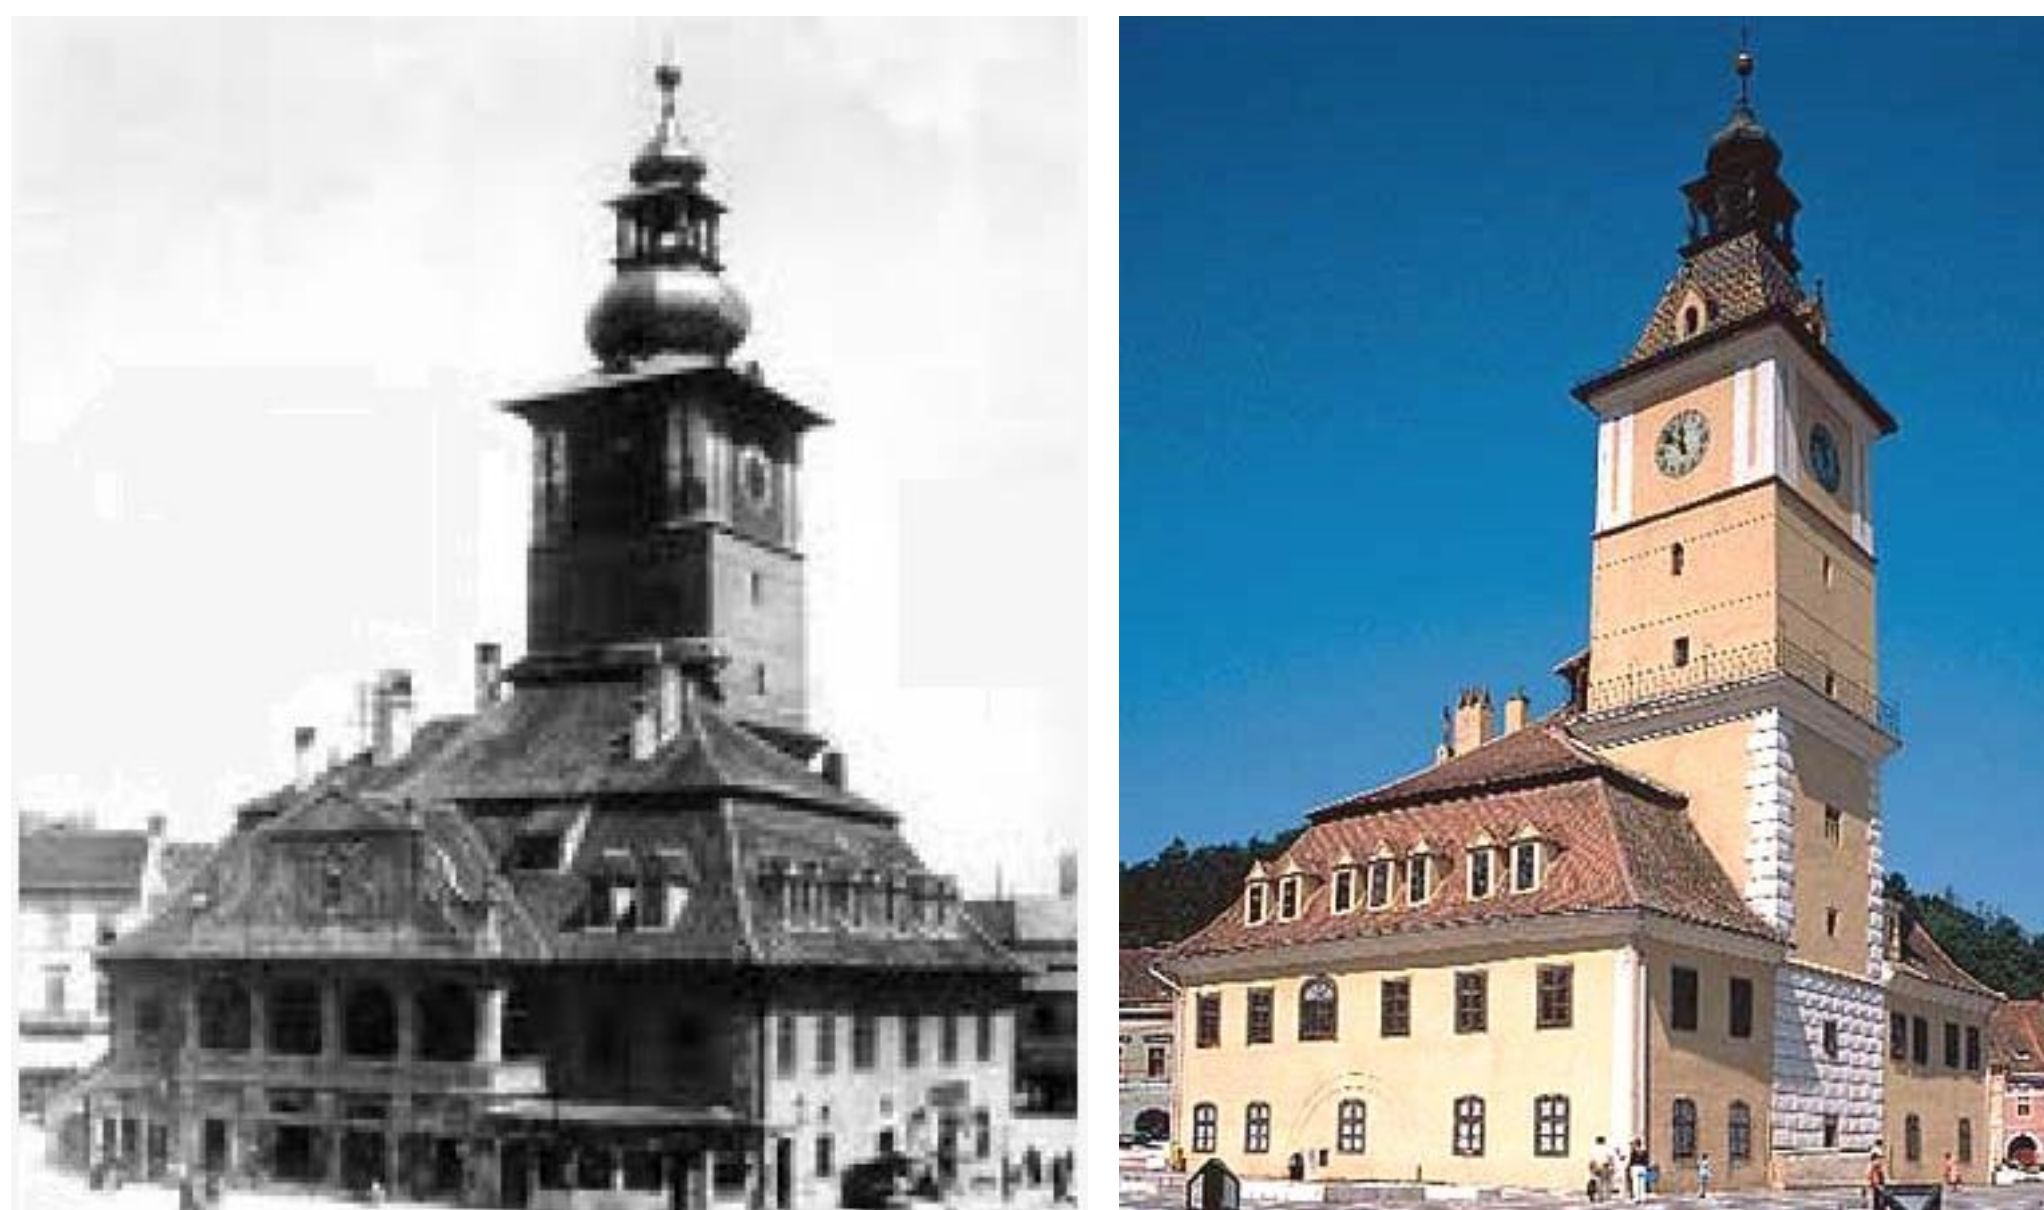
Fig. 2. Turnul Casei Sfatului

**Turnul Casei Sfatului** (sec XIV). Între 1525-1528 a fost construit turnul pentru observație, înalt de 58 m. Cutremurul din 17 iunie 1662 (cutremur local de intensitate VII?, sau cutremur vrâncean?) afectează puternic Casa Sfatului și turnul se prăbușește în proporție de două treimi. Forma actuală datează din 1910, Fig. 2.

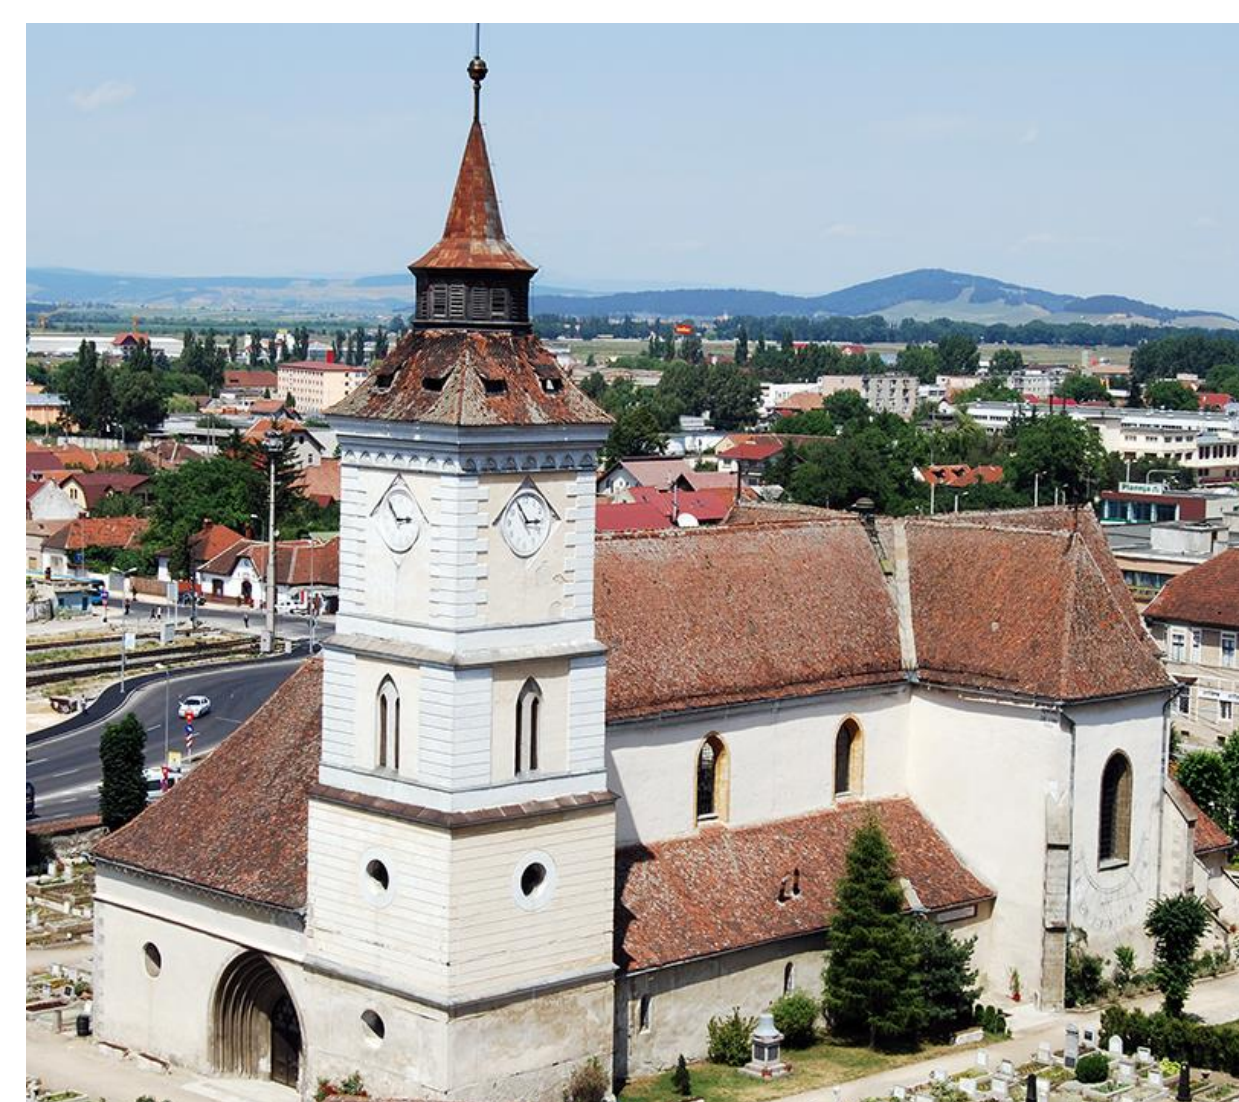
Fig. 3. Biserica Sfântul Bartolomeu

**Biserica Sfântul Bartolomeu.** Construită în secolul al XIII-lea (cca. 1260) și cu modificări substanțiale în secolul al XV-lea. Partea originală, rămasă neatinsă, cuprinde corul și încăperile adiacente acestuia, inclusiv cele două capele pătrate cu care se închid, spre răsărit, brațele transeptului. În fațada vestică există două turnuri, din care doar unul este în întregime executat. Turnul de astăzi este construit în 1842, în locul turnului vechi, prăbușit la cutremurul din 1802., Fig. 3.

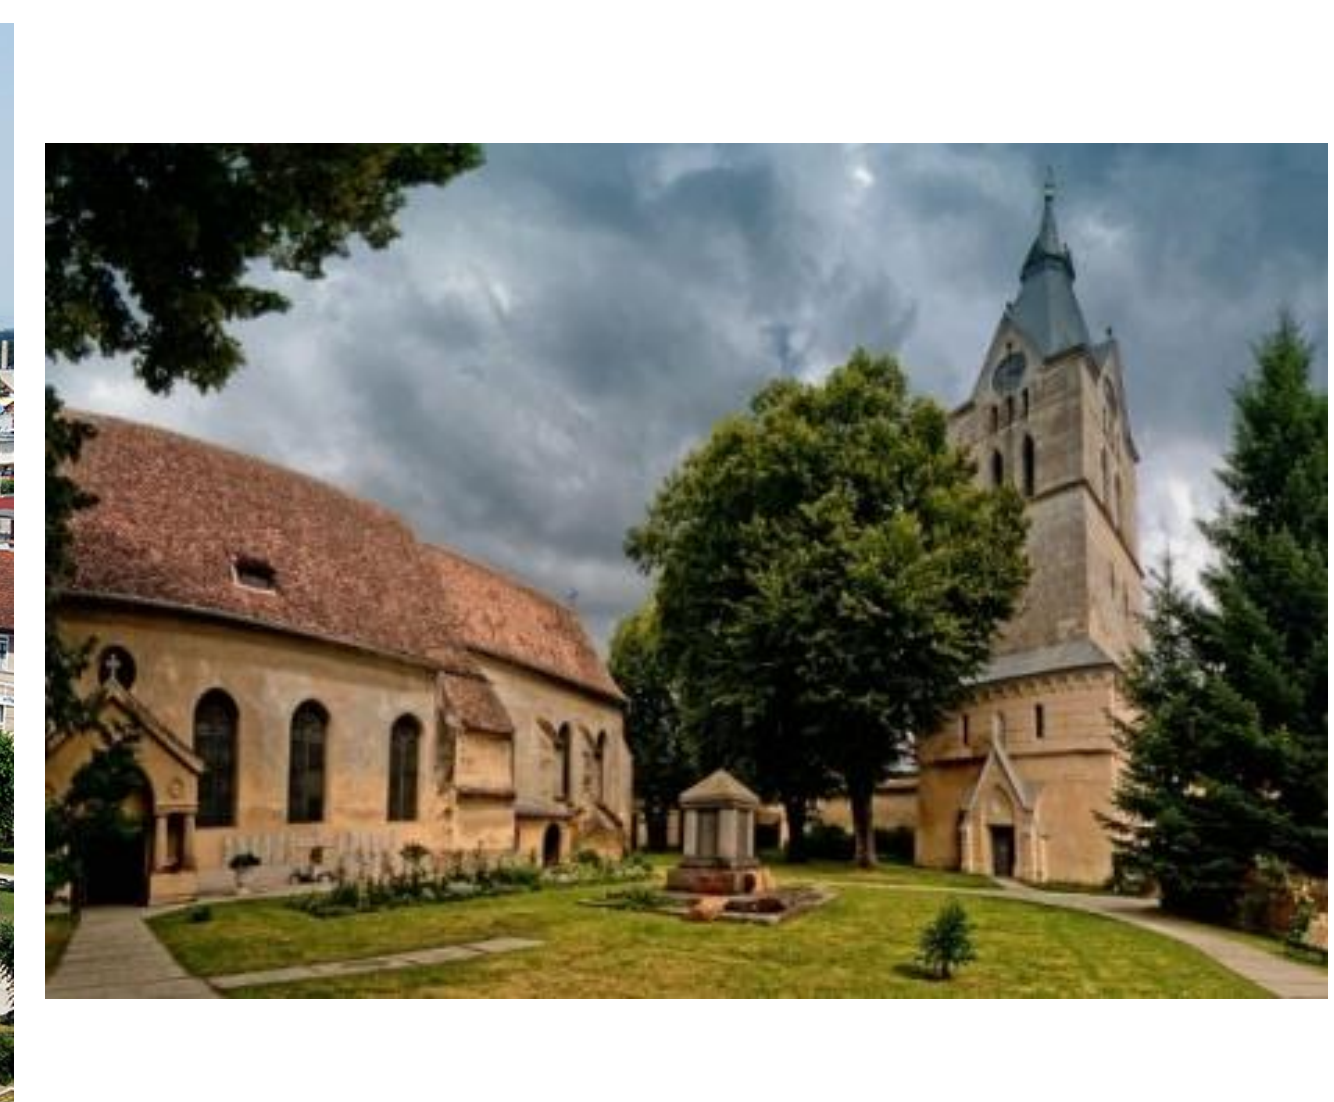
Fig. 4. Cetatea și biserica Codlea

**Cetatea și biserica Codlea.** "Biserica fără turn" este monument arhitectonic înconjurat de ziduri de fortificație duble și bastioane ale cetății medievale (sec. al XIII-lea). Turnul-clopotnița, la sud-est de biserică, primește în 1794 un vârf de acoperiș în forma unei cepe, în stil baroc. A fost avariat în timpul cutremurului din 1802, iar între 1803-1804 a fost legat cu fier. La picioarele turnului s-a aplicat și o bază de tuf, ajungând până la 5 m, Fig. 4.

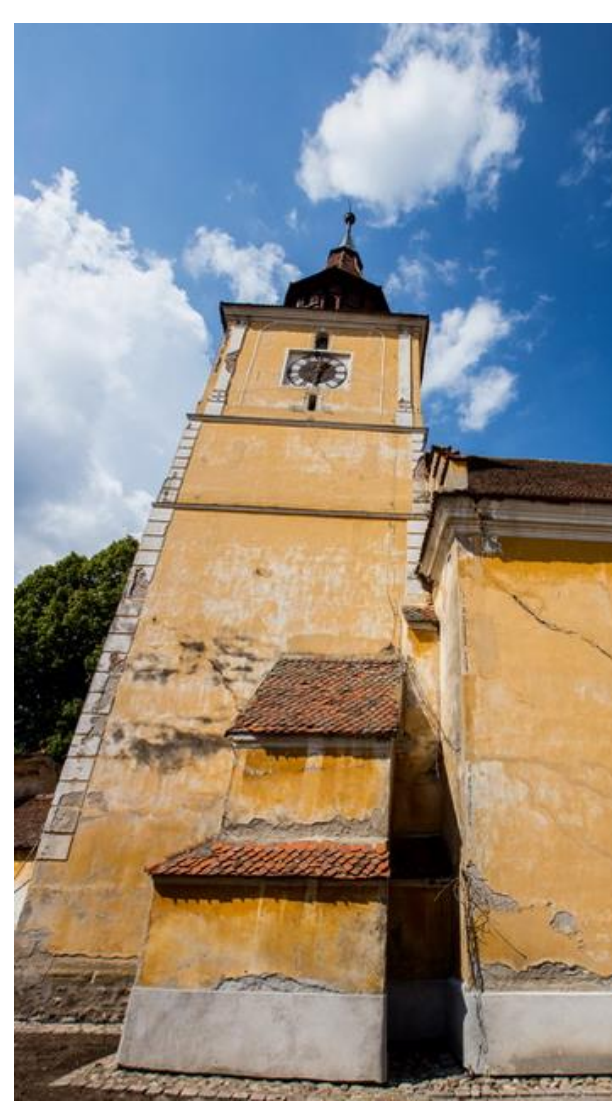
Fig. 5. Biserica Bod

**Biserica fortificată Bod.** Construită în jurul anului 1300 și restaurată în anul 1710, biserica s-a prăbușit în 26 octombrie 1802 în urma unui cutremur puternic. S-au pastrat numai unele resturi ale bisericii vechi cum sunt portalul vechi și bolta gotică a turnului. Turnul clopotniță s-a prăbușit în urma cutremurului din 1790 și s-a reconstruit în anul 1799 în forma lui actuală, din tumul vechi rămânând doar fundamentul și primul etaj, Fig. 5. Cetatea bisericii a fost distrusă și ea în mare parte la cutremurul din 1802 și a fost reconstruită complet 4 mai târziu. Și cutremurele din 1977 și 1990 au zguduit grav biserica, fiind necesar să fie renovată de fiecare dată ulterior.

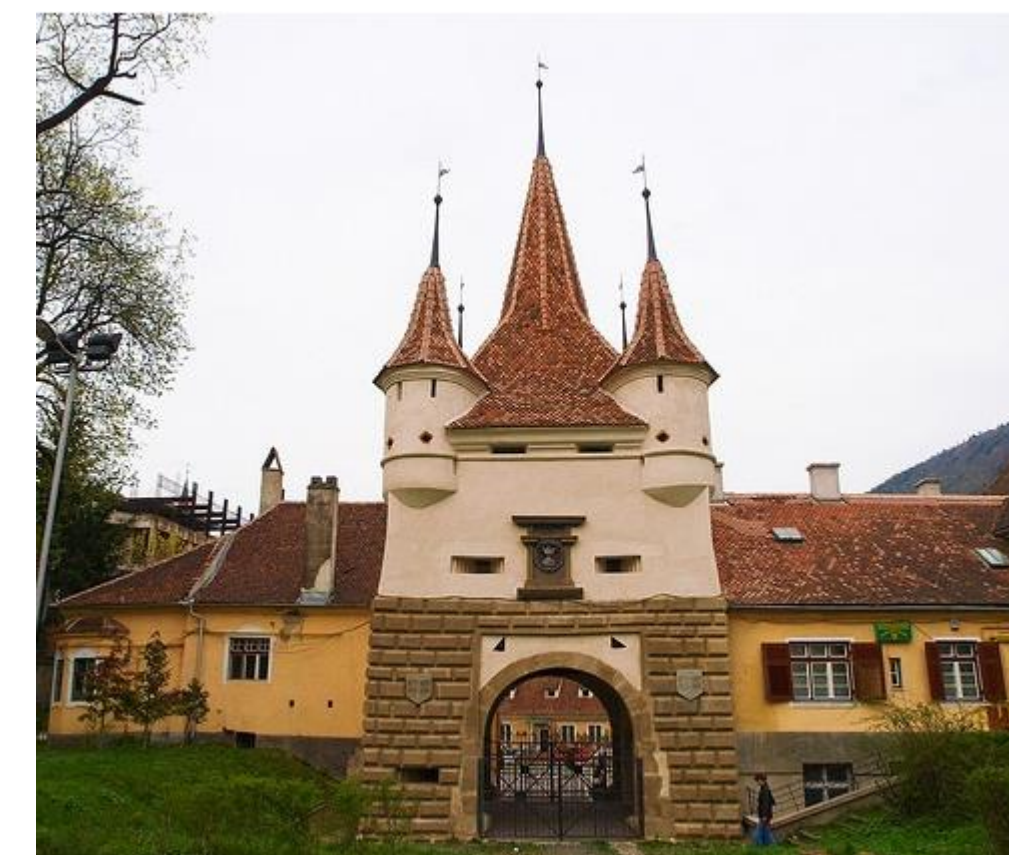
Fig. 6. Poarta Ecaterinei

**Poarta Ecaterinei** din Șcheii Brașovului a fost ridicată pe locul unei vechi porți din secolul XIV/XV-lea. Turnul porții (1559) este o construcție patulateră, pe trei niveluri, cu patru turnulețe în partea superioară, Fig. 6, și a fost avariat în urma cutremurului din 1738.

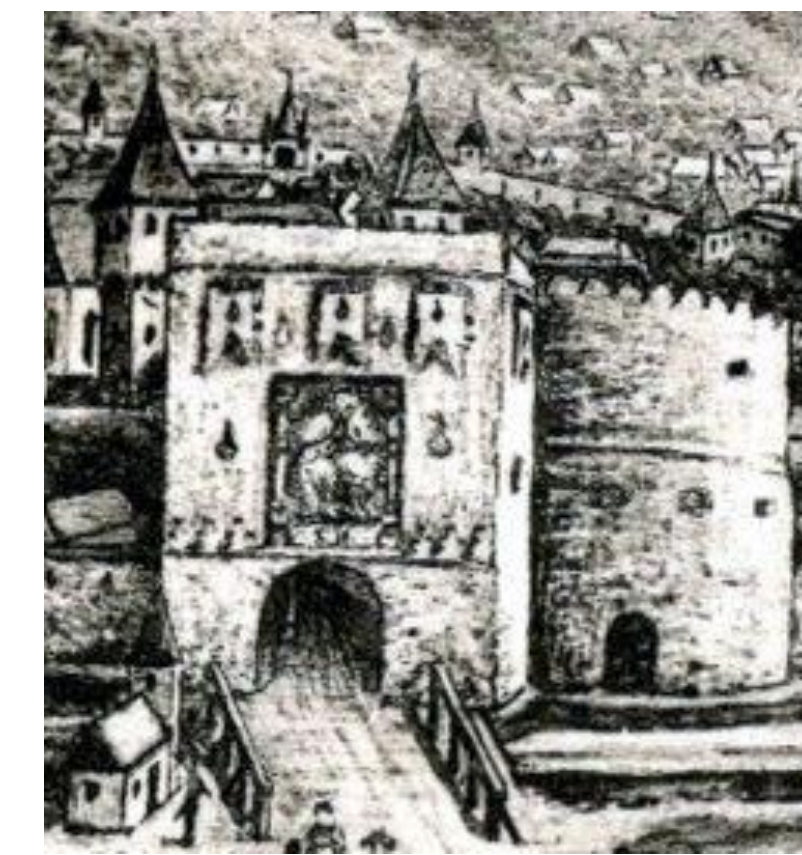
Fig. 7. Poarta Vămii

**Poarta Vămii** (sf. sec. XIV), un complex lung de aproape 100 m, a cărui parte exterioară, ieșită în afara liniei zidurilor orașului, era un bastion în formă de potcoavă, Fig. 7. A fost avariată de cutremurul din 1738, fiind demolată în 1836. Poarta de pe Strada Porții (sec. XIV) avea un bastion în formă de potcoavă și fortificații, Fig. 8. Cutremurul din 1802 a avariat construcțiile, iar încercările de reparație nu au mai putut consolida clădirile, fiind, în 1857, demolate.

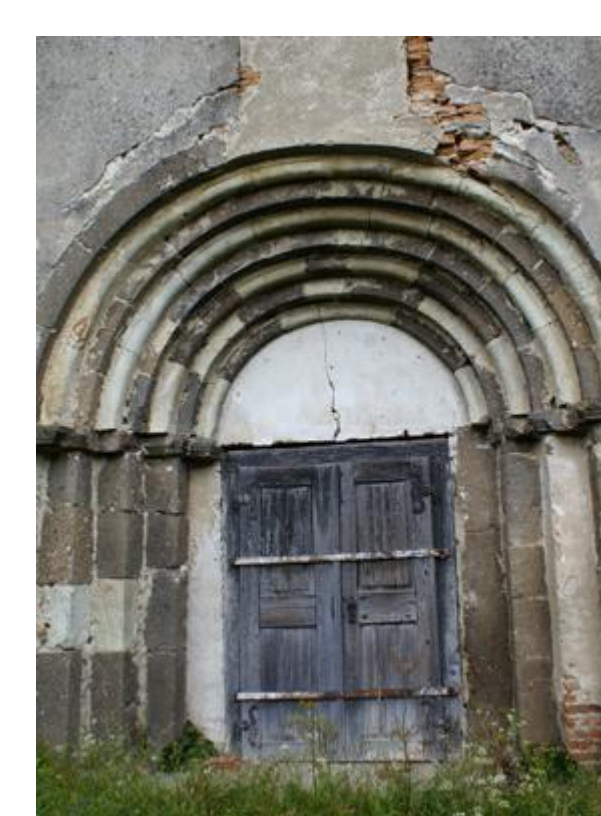
Fig. 9. Biserica Ungra

**Biserica fortificată Ungra** (ultimul sfert al sec. al XII-lea). Planul inițial prevedea o bazilică romanică, cu trei nave, cor în formă dreptunghiulară, absidă rotundă și un turn-clopotniță orientat spre vest, prevăzut cu un portal decorat în stil romanic. În urma cutremurelor din anii 1802 și 1829 ( $M_w = 7,3$ ), turnul a fost grav avariat, ceea ce a dus la demolarea lui în anul 1843. Din acesta s-a păstrat portalul cu nervuri circulare din bazalt., Fig. 9.

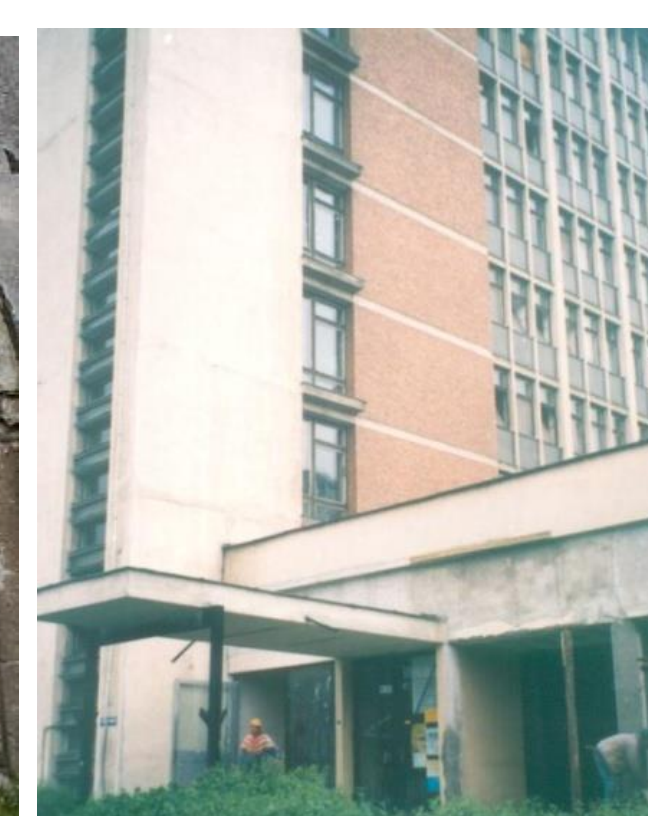
Fig. 10. Clădire P+8 instrumentată seismic

**4. ÎNREGISTRĂRILE CUTREMURULUI DIN 1990**, într-o clădire P+8, str. Iuliu Maniu nr. 43, Fig. 10, arată valori semnificative ale accelerațiilor terenului și ale spectrelor de răspuns în accelerații.
