MOLDOVA ȘI SEISMELE

Emil-Sever GEORGESCU¹, Daniela DOBRE^{1,2}, Claudiu-Sorin DRAGOMIR^{1,3}, Ioan Sorin BORCIA¹

1. CUANTIFICAREA SEISMICITĂȚII MOLDOVEI ÎN PREZENT

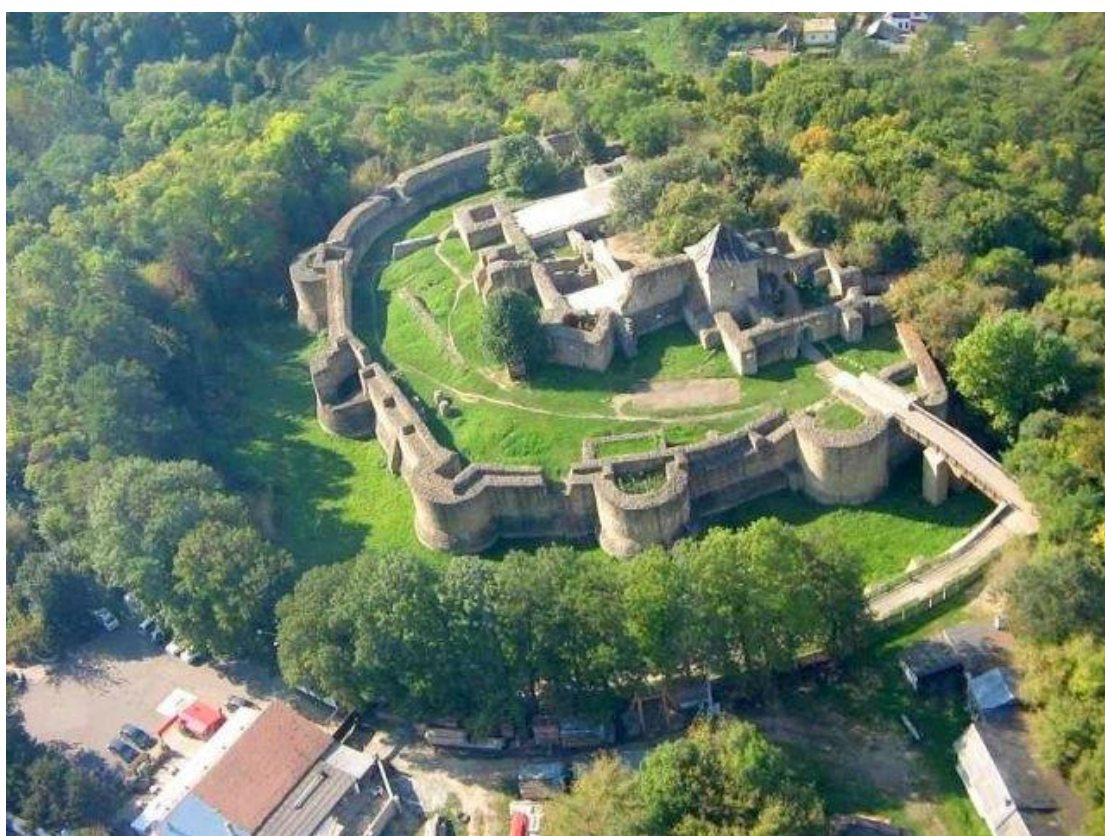
Fig.3.Etapele de construcție ale cetății sunt marcate cu culori diferite. Cu roșu este marcată perioada lui Petru I Mușat, cu verde faza lui Alexandru cel Bun, cu portocaliu prima etapă a lui Ștefan cel Mare și cu negru etapa a doua a lui Ștefan cel Mare. Zidurile prăbușite sunt marcate cu linii întrerupte.

Cetatea Sucevei (sec. XIV), Fig.3. Un castel fortificat în contextul așteptării invaziilor și asediilor tătarilor și turcilor, cu forma unui patruleter regulat, cu laturile opuse de lungimi egale (40 m și 36 m). În exterior, la fiecare colț al cetății și pe mijlocul fiecărei laturi erau dispuse turnuri pătrate de apărare cu latura de 4 m. Zidurile aveau o grosime de aprox. 2 m, fiind construite din piatră nefasonată, între pietre aflându-se umplutură de piatră legată cu mortar, în care s-a mai pus piatră și cărămidă sfărâmată. Au mai fost întrebuințate în masa de zidărie și bărne din lemn de stejar pentru a evita fisurarea zidurilor în urma tasării. Domnitorii Alexandru cel Bun și Ștefan cel Mare i-au întărit zidurile adăugând turnuri rotunde și ziduri de 2,5 m, în total de 3,5 m grosime. *La cutremurul din 1471 s-a comportat bine. Cetatea a fost incendiată de Alexandru Lăpușneanu, și apoi de Dumitrașcu Cantacuzino la cererea turcilor, la 1675, și apoi a fost grav avariata de cutremurul din 1679. Astfel s-a prăbușit turnul mare al cetății Sucevei și întreaga latură de nord a cetății, în urma unui puternic cutremur, printre care și turnul cel mare din cetatea Sucevei - "Turnul Nebuisăi" (1681).*

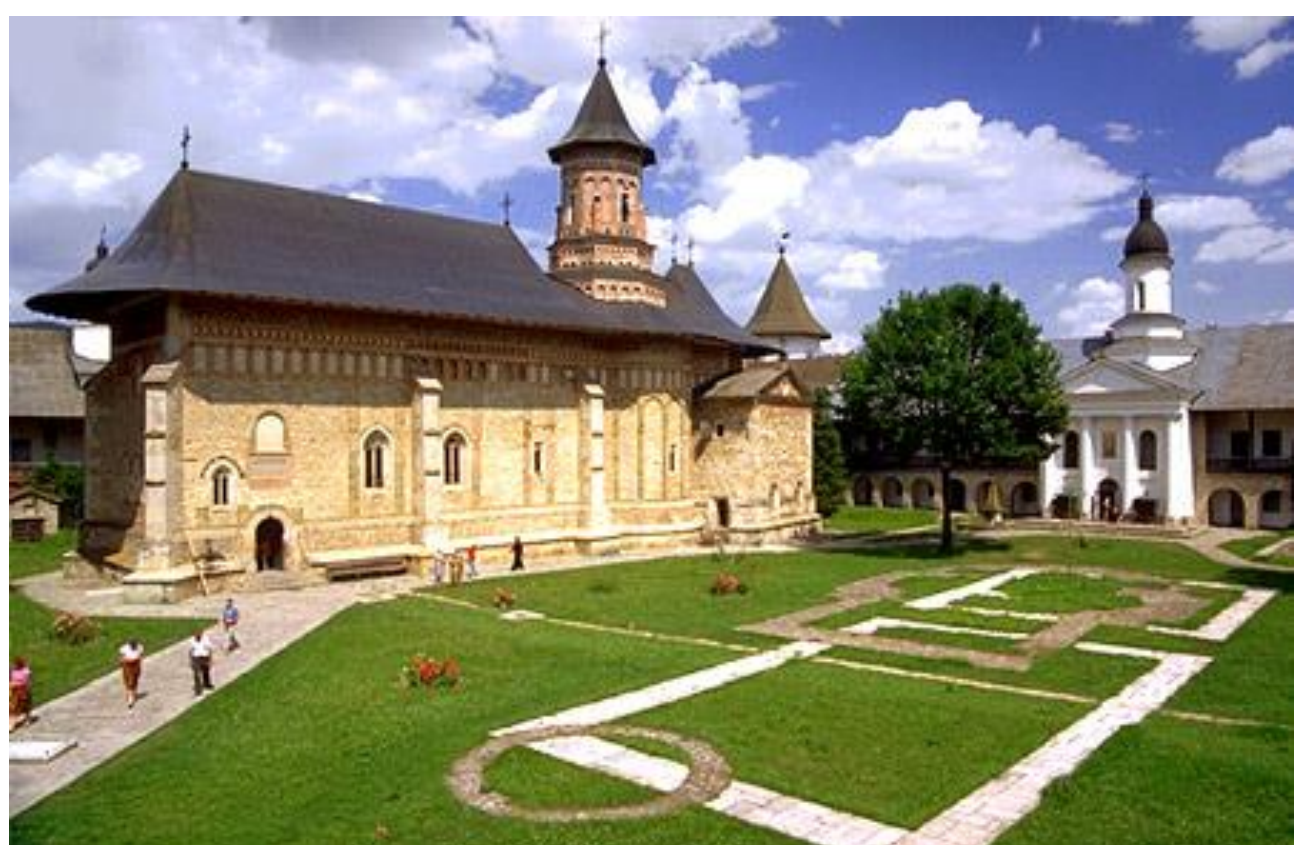
Fig. 4. Măn. Neamț – urmele vechii biserici distruse la 1471

Mănăstirea Neamțului (1400...1407), Fig.4. Biserica din piatră de pe vremea Domnitorului Petru Mușat a fost avariata grav la cutremurul din 1471, astfel încât, mai târziu, Ștefan cel Mare o rezidește alături. Și în prezent în curte se văd fundațiile inițiale.

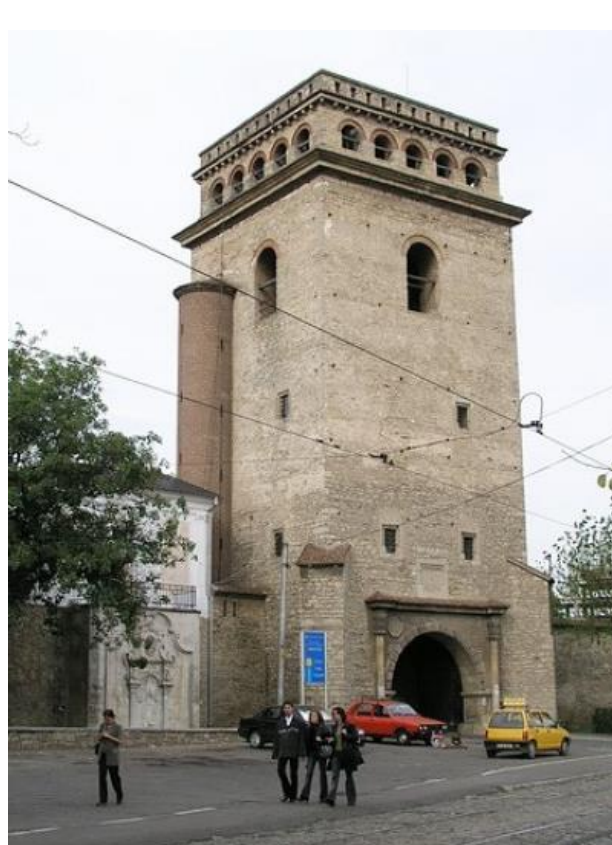
Fig. 6. Turnul Golia

Turnul clopotniță. Mănăstirea Golia are un turn-clopotniță, despre care se spunea la 1653 că "nu are pereche în toate aceste țări prin înălțime, largime și măreție". În 1855, se ridică turnul-clopotniță cu 20 m. Această înălțare exagerată ducea însă la fisurarea turnului, în 1899 punându-se problema dărâmării lui. După intervenția regelui Carol I, în 1900 este readus la dimensiunea originală, dinaintea adăugirii. După cutremurul din 1940, se constată un amplu efort de reparații. *În prezent, Turnul Goliei este înalt de 29 m și se prezintă ca o structură rigidă.*

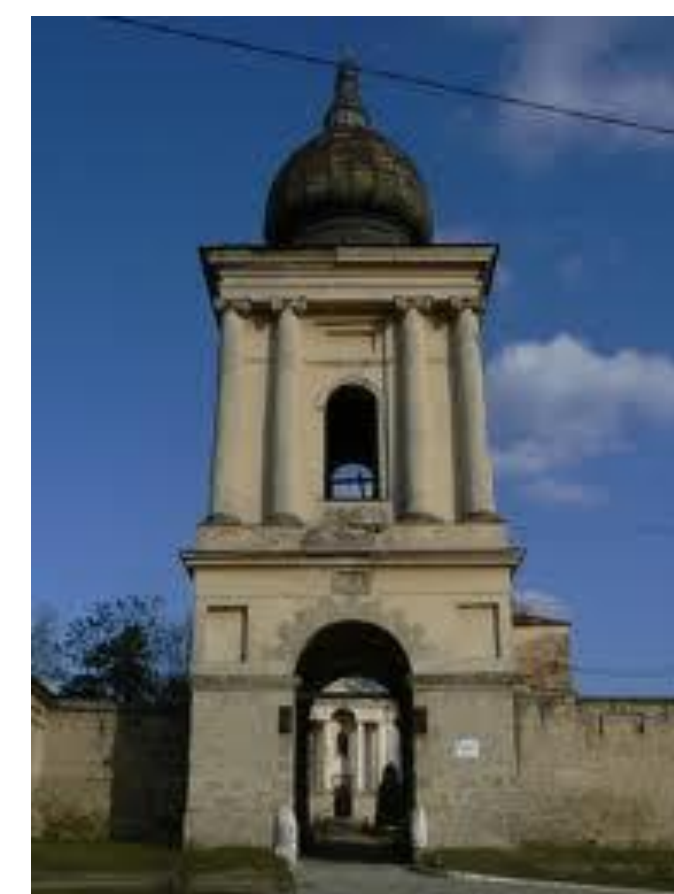
Fig. 7. Turnul Măn. Frumoasa

Mănăstirea Frumoasa (1726...1733), Fig.7. Turnul clopotniță a fost construit între anii 1819-1833. Peste registrul inferior, masiv și străpuns de gângul intrării, se află camera clopotelor, ale cărei fațade sunt decorate de douăsprezece coloane ionice. Caracterul zvelt al turnului este accentuat de cupola de tablă de forma unui bulb alungit, deși structura sa este de înălțime medie.

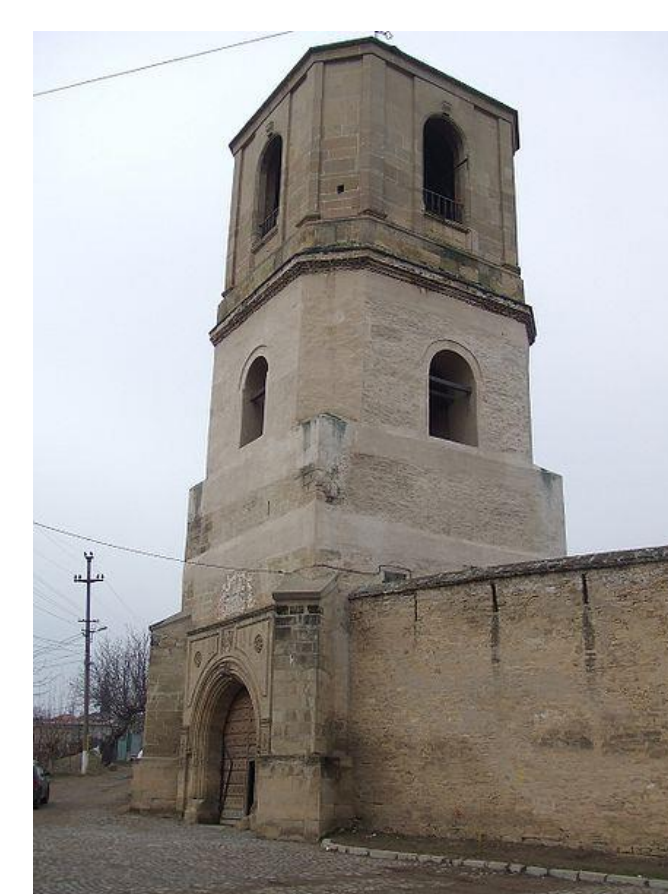
Fig. 8. Turnul Măn. Galata

Mănăstirea Galata (1579...1584), Fig. 8. Construcția inițială avea la parter o intrare boltită, pe unde se intra în incinta mănăstirii, o cămărușă la primul etaj și o cameră a clopotelor la al doilea etaj. Între 1834-1849 a fost adăugat încă un etaj la clădirea turnului clopotniță, care este delimitat clar de celelalte două etaje printr-un brâu de piatră. *Turnul clopotniță a fost consolidat ca urmare a avariilor suferite la cutremurul din 4 martie 1977.*
